# VILLA PLINIANA

UN ATTENTO PROGETTO DI  
CONSERVAZIONE ARCHITETTONICA HA  
RIPORTATO IL COMPLESSO MONUMENTALE  
DI VILLA PLINIANA AL SUO ANTICO  
SPLENDORE

**Villa Pliniana,** Torno (CO)

**Anno di intervento:** 2014

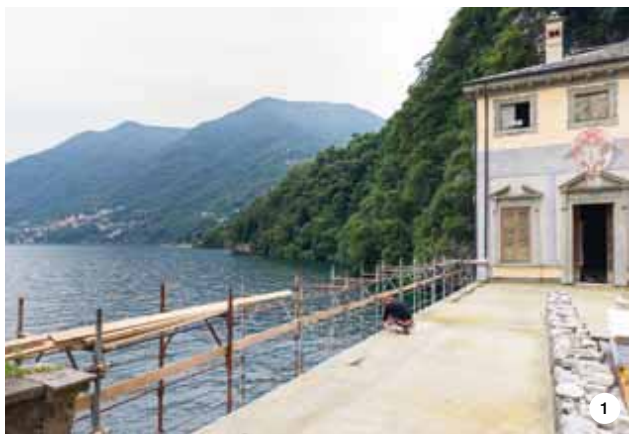
1

**FOTO 1.** La grande terrazza esterna prima dell'impermeabilizzazione è stata trattata con PRIMER SN.

**Piano terra.** È stato necessario anche effettuare un intervento di impermeabilizzazione sulla grande terrazza esterna al piano terra della villa. L'Assistenza Tecnica Mapei ha consigliato l'utilizzo della membrana poliureica ibrida bicomponente PURTOP 1000. Dopo la rimozione delle parti distaccate e la successiva pulitura, per migliorare l'adesione dei prodotti successivamente stesi, sul sottofondo è stato applicato il primer bicomponente a base di resine epossidiche PRIMER SN. La superficie a fresco è stata spolverata con QUARZO 0,25; depolverato il supporto si è proceduto con l'applicazione della membrana PURTOP 1000 con una spruzzatrice industriale bi-mixer ad alta pressione. Gli scarichi a pavimento sono stati sigillati con il nastro MAPEBAND SA incollato con ADESILEX PG4.

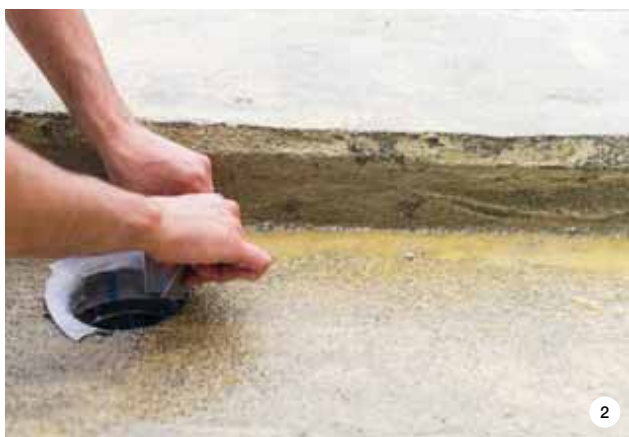
2

**FOTO 2.** Gli scarichi sono stati sigillati con MAPEBAND SA.

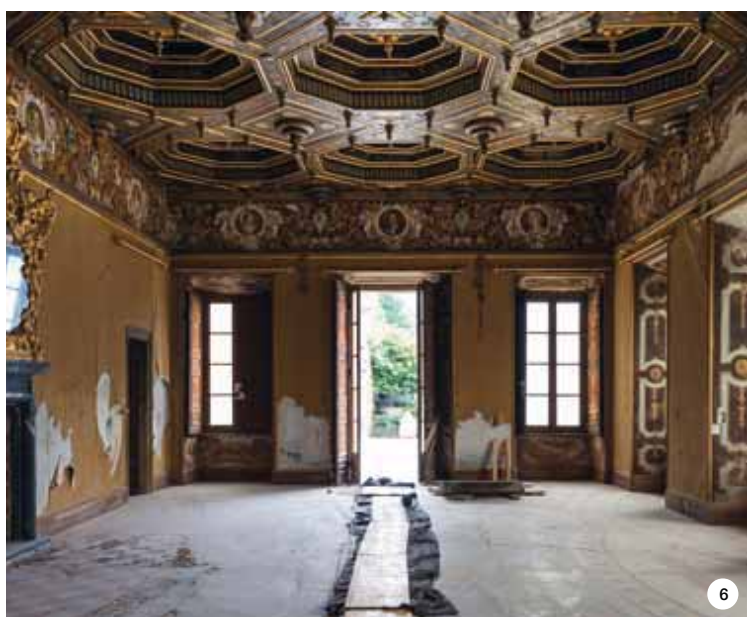
6

**FOTO 6.** Visione d'insieme del salone del piano nobile.

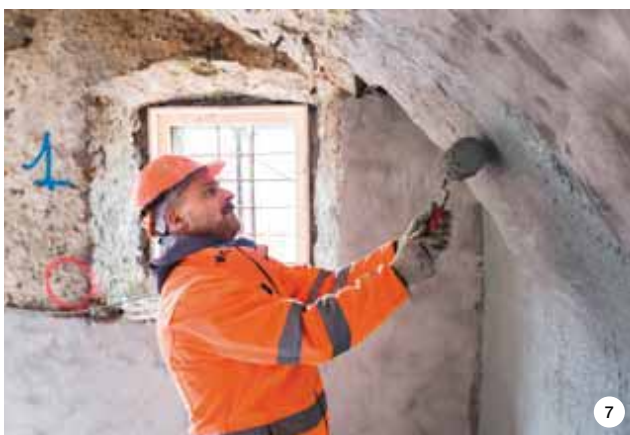
7

**FOTO 7.** Impermeabilizzazione delle murature contro-terra con PLANITOP HDM MAXI e MAPELASTIC FOUNDATION.

**Primo piano interrato.** I muri della zona al primo piano interrato addossato alla collina che sorge alle spalle della villa sono formati da roccia. Per la sistemazione delle infiltrazioni presenti soprattutto in questa zona la soluzione proposta ha visto l'applicazione sulle superfici interessate della malta bi-componente fibrorinforzata a elevata duttilità a base di leganti a reattività pozzolanica PLANITOP HDM MAXI, in abbinamento a MAPENET EM 40 (rete in fibra di vetro alcali resistente e pre-impregnata), così da creare un intonaco "armato". Il prodotto, grazie all'elevato contenuto di resine sintetiche, oltre ad avere un elevato valore di adesione al supporto, dopo l'indurimento forma uno strato compatto, impermeabile all'acqua ma permeabile al vapore.

impermeabilizzazione delle superfici effettuata con MAPELASTIC FOUNDATION, malta cementizia bicomponente specifica per impermeabilizzare murature controterra. MAPELASTIC FOUNDATION è stato applicato a rullo in doppia mano per uno spessore finale di 2-3 mm. Precedentemente la superficie è stata trattata con il primer acrilico consolidante PRIMER 3296. In altri ambienti l'impermeabilizzazione è proseguita con il telo bentonitico per opere in sottoquota con battente idraulico inferiore ai 5 m MAPEPROOF LW. I teli bentonitici sono stati fissati alle pareti con le rondelle in polietilene MAPEPROOF CD e il cordolo bentonitico idroespandente per la sigillatura delle riprese di getto IDROSTOP B25. All'interno dei bagni e degli spogliatoi presenti in questa zona, l'impermeabilizzazione è stata effettuata con la malta cementizia bicomponente ad asciugamento rapido MAPELASTIC TURBO, così da evitare infiltrazioni future.

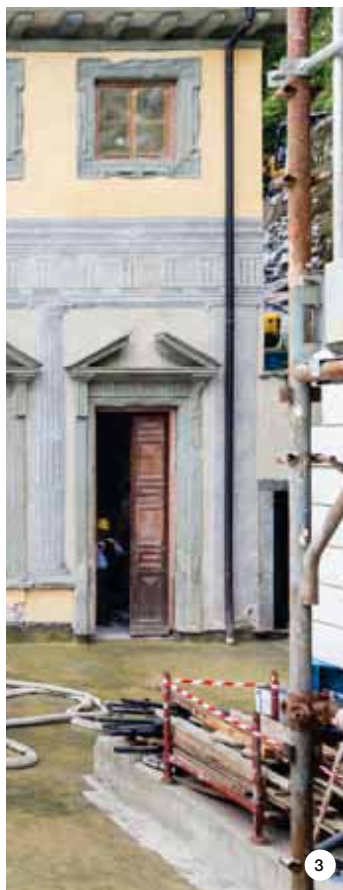
**FOTO 4.** Il rinforzo strutturale della

scala elicoidale è stato effettuato con il sistema MAPEWRAP.

**Altre zone di nuova costruzione.** Per l'impermeabilizzazione del vano ascensori e dell'ala nuova della villa realizzata contro la roccia, è stato consigliato il sistema bentonitico MAPEPROOF, già utilizzato nel primo piano interrato. Il rinforzo strutturale della scala elicoidale che collega il piano terra con il primo piano è stato effettuato con il sistema MAPEWRAP composto da tessuti in fibra di carbonio e vetro, che offre elevate prestazioni meccaniche, basso impat-

to architettonico, alta durabilità, facilità di applicazione. Come prima cosa si è proceduto a creare il piano di posa con la malta PLANITOP HDM MAXI. In seguito si è eseguita la primerizzazione del sottofondo con MAPEWRAP PRIMER 1, seguita dalla rasatura con MAPEWRAP 12 e l'adesivo MAPEWRAP 31 sul quale è stato steso il tessuto MAPEWRAP C QUADRI-AX facendo attenzione a non creare alcuna grinzia.

A completamento del rinforzo, dopo aver precedentemente eseguito dei fori, sono stati applicati all'intradosso di ogni gradino i connettori in fibra di carbonio MAPEWRAP C FIOCCO ancorati con MAPEFIX EP385 e aperti a ventaglio nella parte esterna, impregnati e incollati con adesivo MAPEWRAP 31.

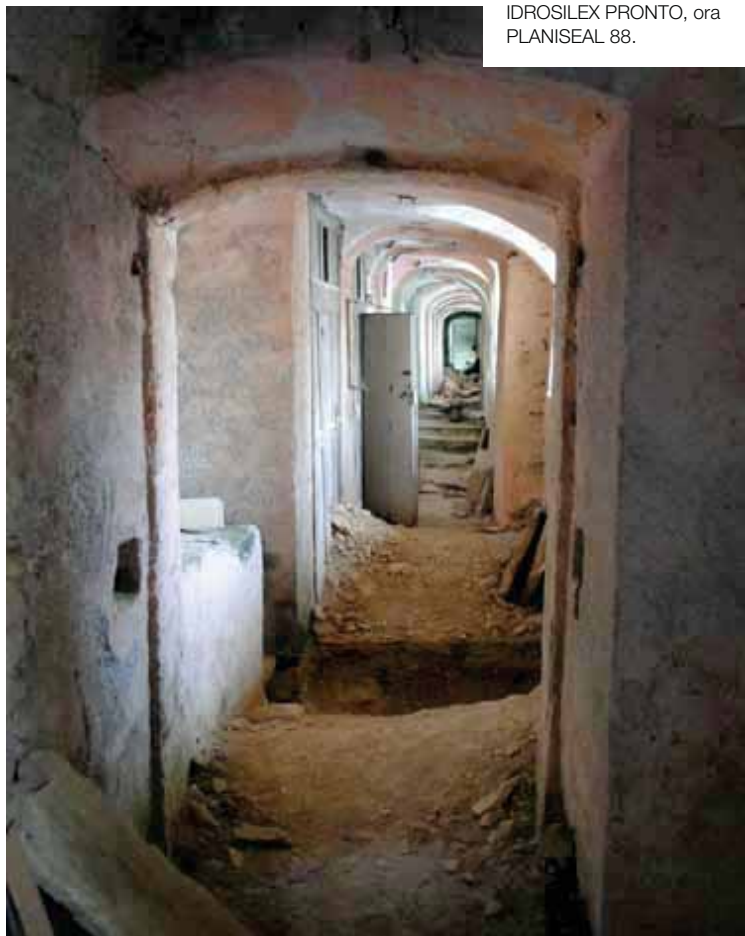
**SOTTO.** Per il risanamento dei muri del corridoio del secondo piano interrato, è stata usata la malta cementizia osmotica IDROSILEX PRONTO, ora PLANISEAL 88.

Per rinforzare le volte è stata utilizzata la malta PLANITOP HDM MAXI in abbinamento a MAPEGRID G 220, rete in fibra di vetro A.R. pre-apprettata a maglia quadrata, interponendo la rete tra due strati di malta. Per il risanamento dei muri del corridoio è stato applicato IDROSILEX PRONTO (ora PLANISEAL 88), malta cementizia osmotica idonea anche al contatto con acqua potabile. Sempre su questo piano è stata impermeabilizzata anche una piccola fontanella ornamentale con MAPELASTIC, malta cementizia bicomponente elastica per la protezione impermeabile del calcestruzzo.
